INTERVENCIONES URBANAS EN CENTROS DE MANZANAS EN SECTORES
PATRIMONIALES EN BOGOTÁ “LAS NIEVES”

UNIVERSIDAD PILOTO DE COLOMBIA
FACULTAD DE ARQUITECTURA Y ARTES
PROGRAMA DE ARQUITECTURA
BOGOTÁ D.C.

TRABAJO DE GRADO PARA OPTAR AL TÍTULO DE ARQUITECTO

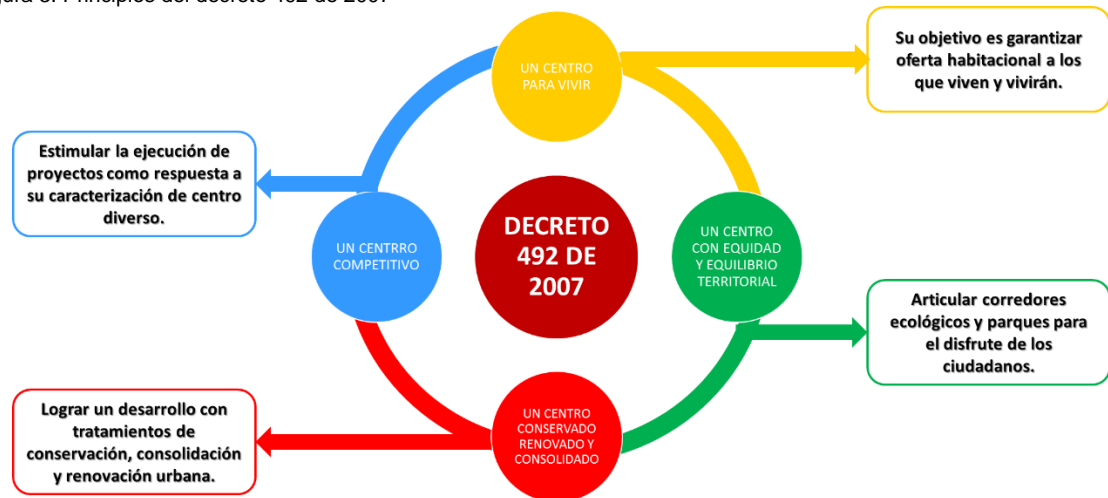
Figura 3. Principios del decreto 492 de 2007

El Plan Zonal Centro tiene cuatro principios fundamentales para los objetivos que plantean como propuesta en el centro de la ciudad, se identifican en la siguiente gráfica:

Teniendo en cuenta las problemáticas que presenta el centro de Bogotá, el Plan Zonal Centro busca por medio de unos criterios reactivar el sector, promoviéndolo como un centro competitivo, atractivo. Dentro de estos criterios los más relevantes y que aportan a la tesis son:

En conclusión el Decreto 492 de 2007 busca detener el proceso de deterioro, abandono y predios subutilizados, a través del incremento de usos residenciales, del mejoramiento del espacio público, generación de recorridos para aumentar la Estructura Ecológica y de la rehabilitación de los Bienes de Interés Cultural.

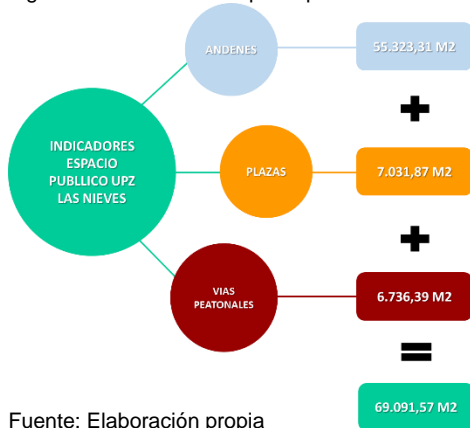
Figura 21. Indicadores espacio público

A partir del análisis realizado como espacio público para la UPZ Las Nieves existen los siguientes indicadores y áreas:

Como resultado al análisis realizado por indicadores en Las Nieves se concluye que existe un promedio de 69.091.57 M2 de espacio público. Al realizar la fórmula para detectar cuanto espacio público existe por habitante el resultado es de 0.48 M2 siendo un porcentaje demasiado bajo dentro de los estándares para la ciudad.

$$\times: \frac{69.091,57 \text{ M}^2}{142.934 \text{ Hab}} = 0,48 \text{ M}^2$$

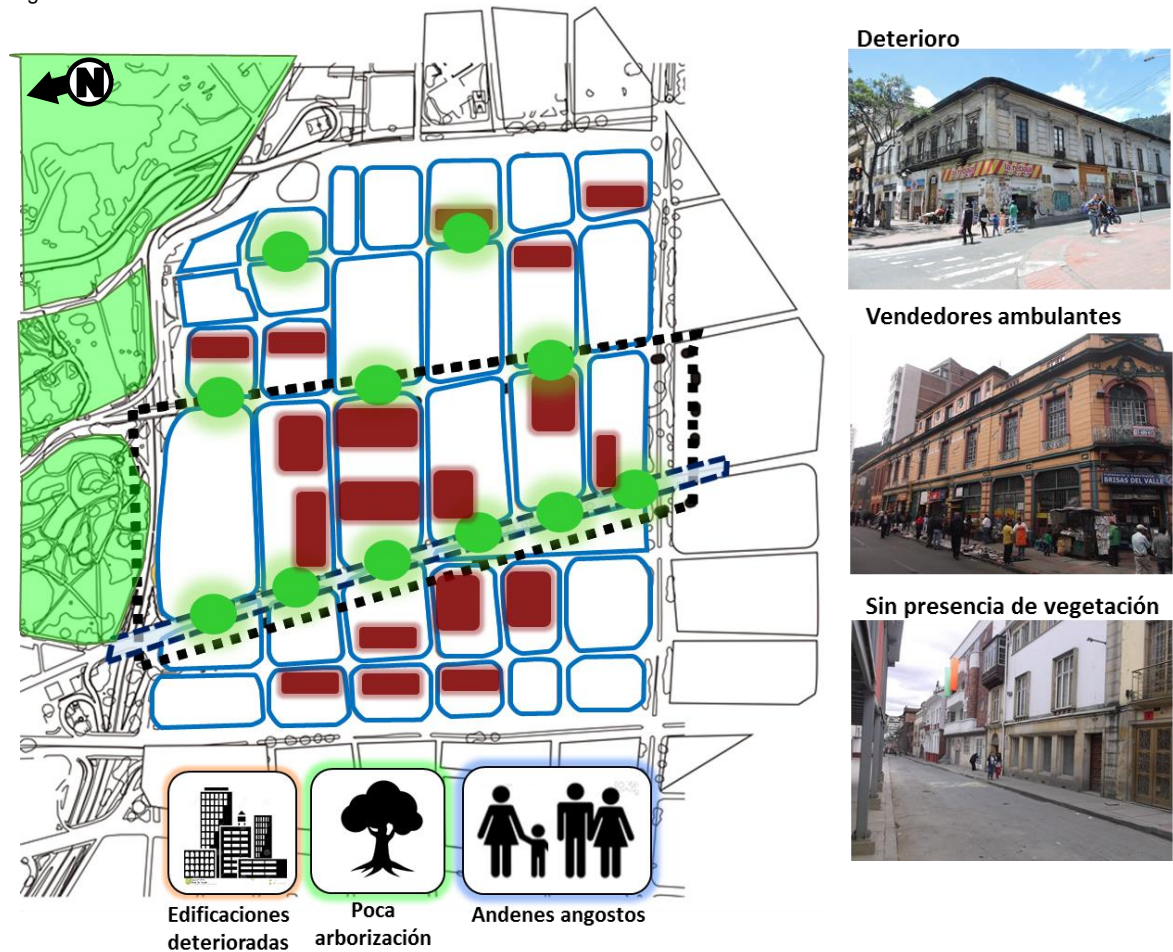
Figura 31. Problemáticas área de estudio

Como resultado del análisis realizado en los diferentes factores se encontraron las siguientes problemáticas:

3. **Socio – cultural:** Como se identificó en el análisis realizado el sector cuenta con un gran porcentaje con edificaciones en degradación física, muchas de estas edificaciones se encuentran en abandono o son subutilizadas.

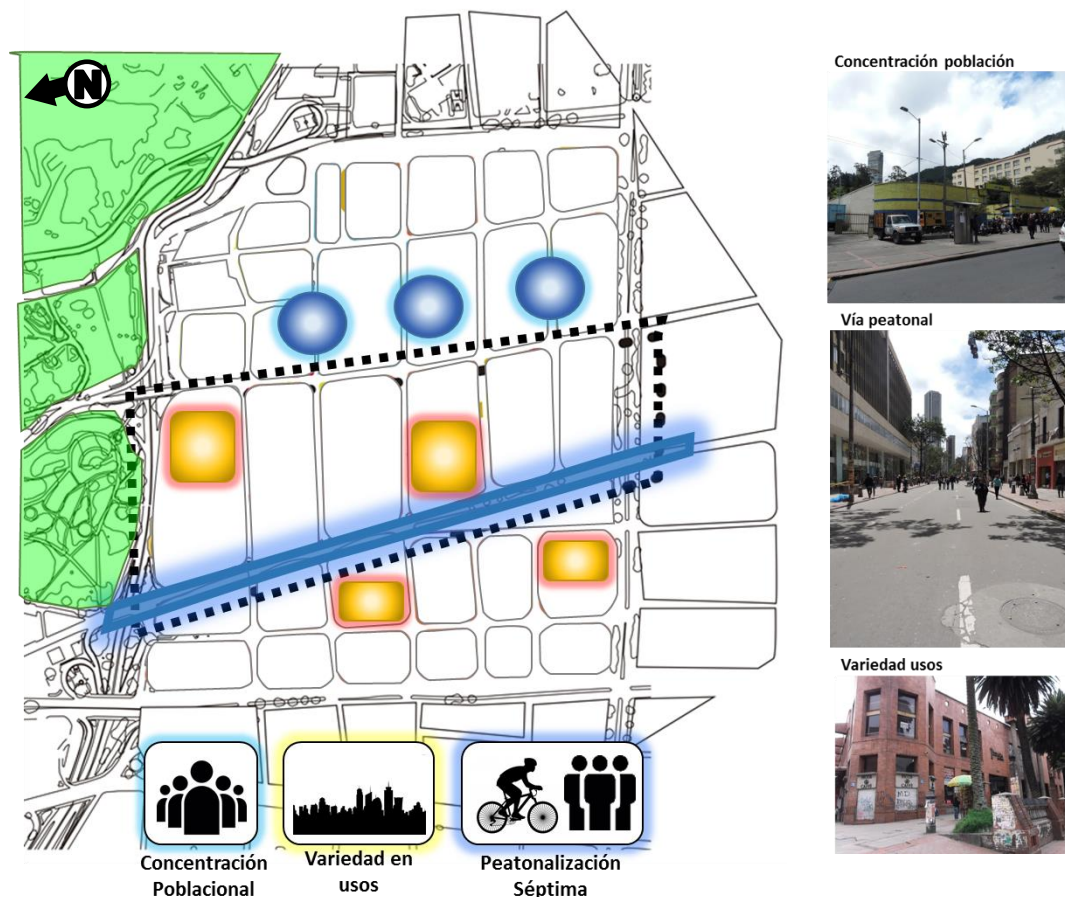
Figura 32. Potencialidades área de estudio

En conclusión este análisis nos permite percibir que la zona de estudio cuenta con unas potencialidades por ser un sector predominante en comercio e instituciones educativas, que atraen población de toda la ciudad durante cualquier hora del día.

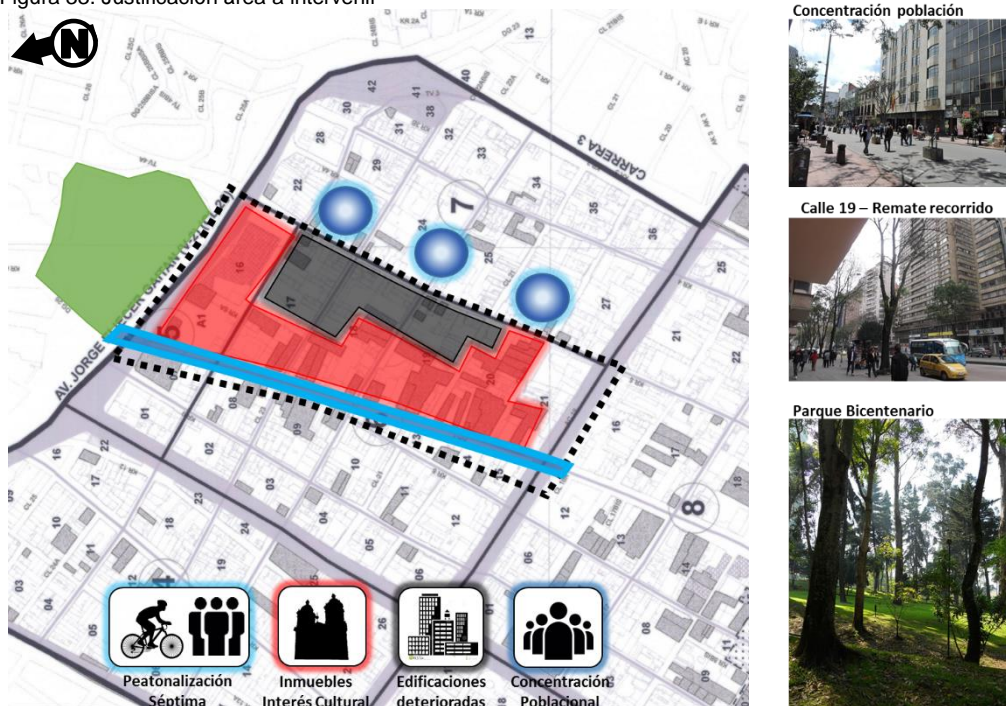
Figura 33. Justificación área a intervenir

1. Al Norte sobre la Calle 26: Conectar el Parque Bicentenario con el recorrido que genera los centros de manzana.
2. Al Sur sobre la Calle 19: Remate de recorrido que permite recoger la gran concentración de población que se da sobre esta al ser una vía que atrae población del centro tradicional y otros puntos estratégicos dentro de este.
3. Al oriente sobre la Carrera 5: Recoger toda la población que se concentra sobre esta vía ya que sobre ella se encuentran varias instituciones educativas,

otro componente a tener en cuenta para la delimitación es el hecho que sobre este eje se presenta el mayor deterioro en edificaciones del sector.

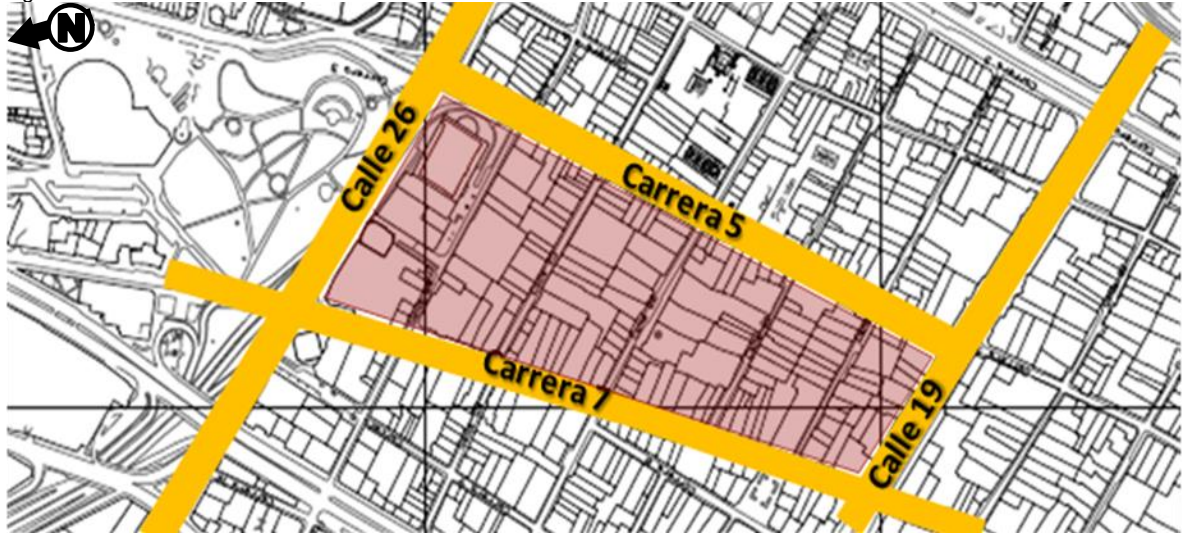
Figura 33. Plano localización área a intervenir

UBICACIÓN: El sector a intervenir se encuentra ubicado entre las Carreras 7 a la 3 y las Calles 19 a la 26.

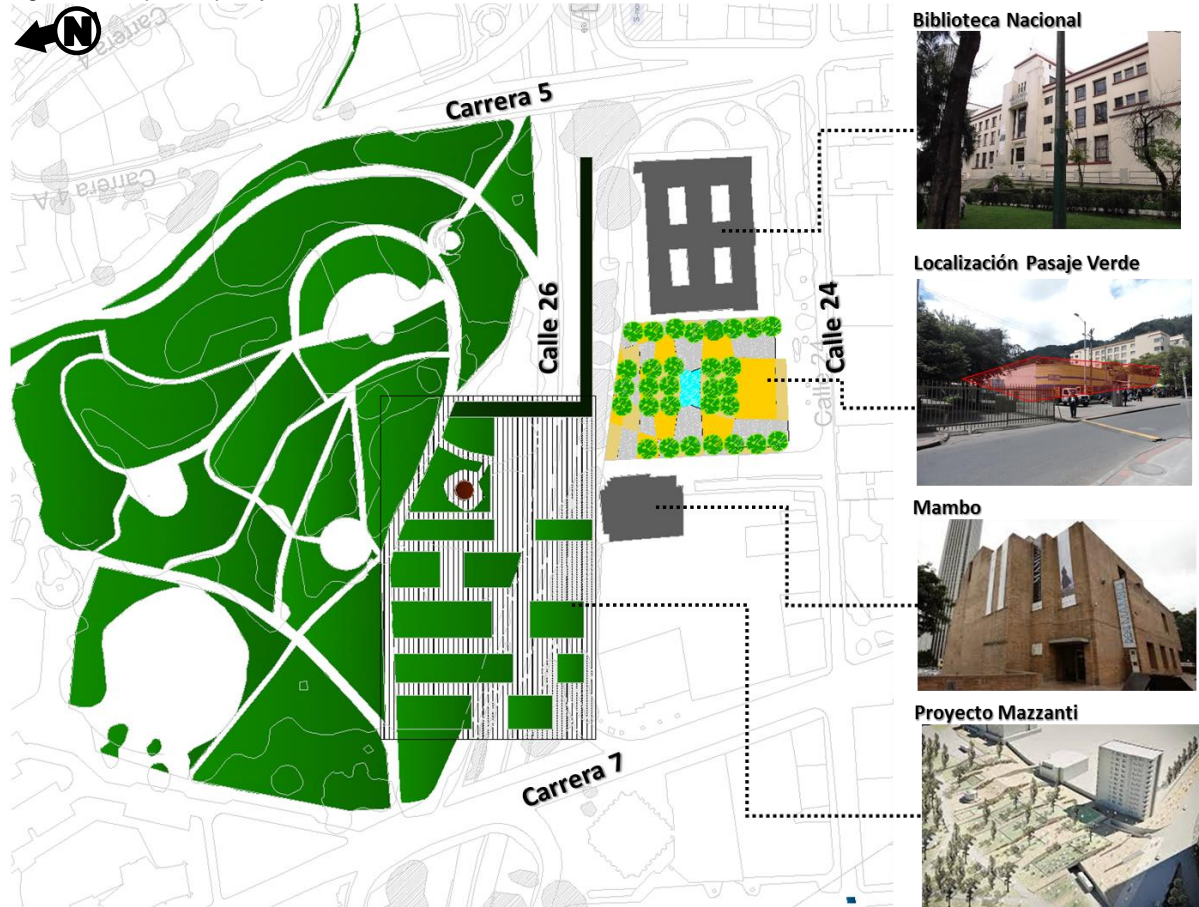
Figura 55. Propuesta pasaje verde

Se propone un pasaje verde entre la Biblioteca Nacional y el Mambo donde actualmente existe un parqueadero, este pasaje sirve como generador de vegetación en la zona y como conector entre el parque y el recorrido de los centros de manzana.

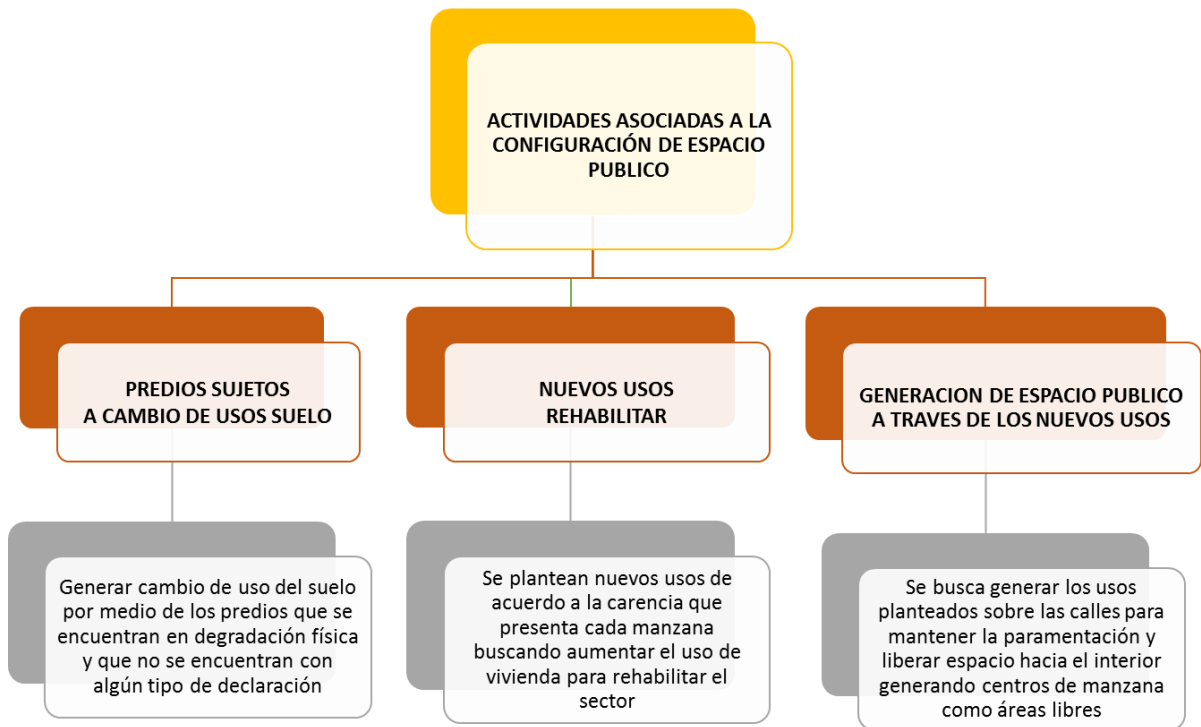
Figura 57. Estrategias criterio usos del suelo por factor socio cultural

Se plantean diferentes tipos de usos, residencial, comercial, dotacional, institucional, buscando rehabilitar el sector y como complemento de los centros de manzana. Estos usos se plantean de acuerdo al análisis realizado en el área de intervenir donde nos da el resultado de la carencia en usos que presenta cada manzana.

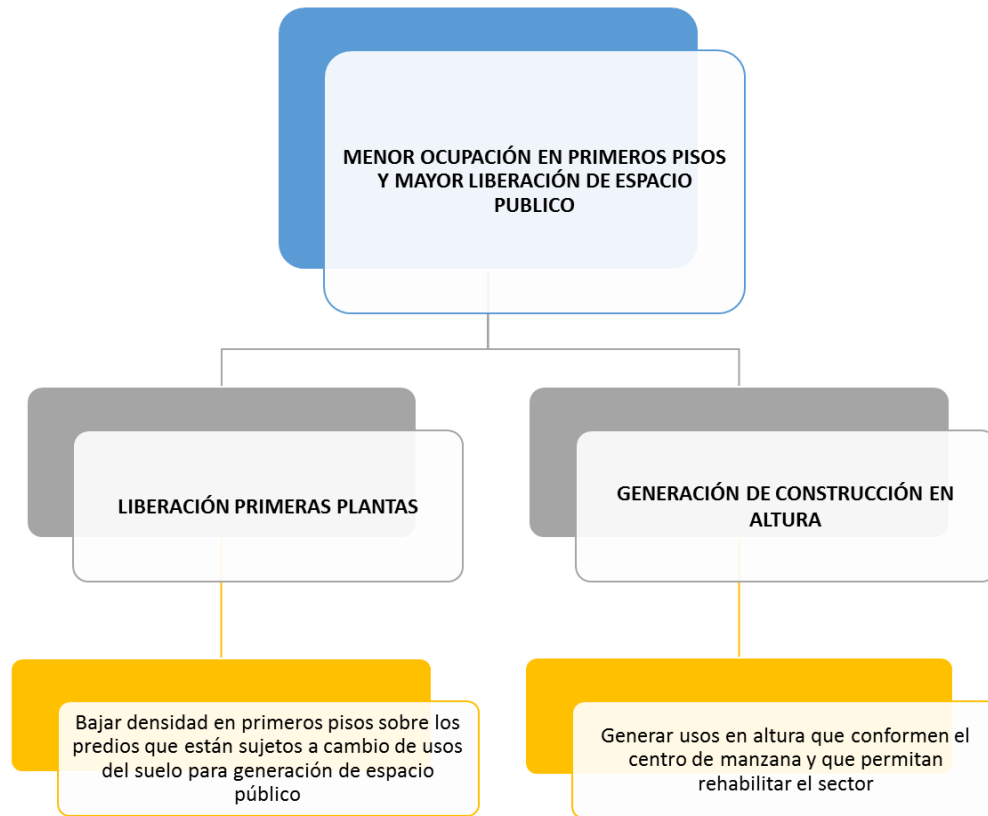
Figura 60. Estrategias criterio densidad factor socio cultural

Se busca bajar la densidad en primeros pisos, esto se genera a través de los predios que están sujetos a cambio de usos del suelo que cuentan con usos específicamente mixtos, y plantear nuevos usos en altura que conformen la manzana y brinden liberación hacia el centro generando áreas libres con función al espacio público.

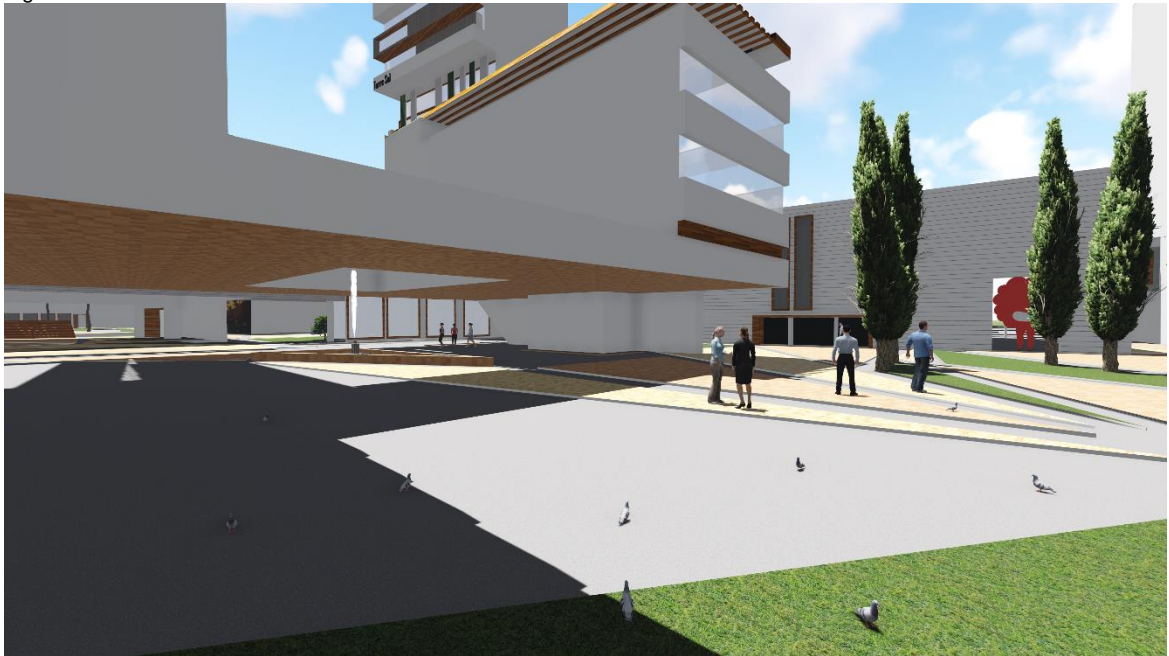
Figura 72. Circulación centro de manzana

La propuesta genera un recorrido que inicia desde la calle 26 conectando el parque Bicentenario y remata en la Calle 19 por medio de unos centros de manzana permitiendo generar espacios de estancia, que a la vez permita aumentar el espacio público del sector.

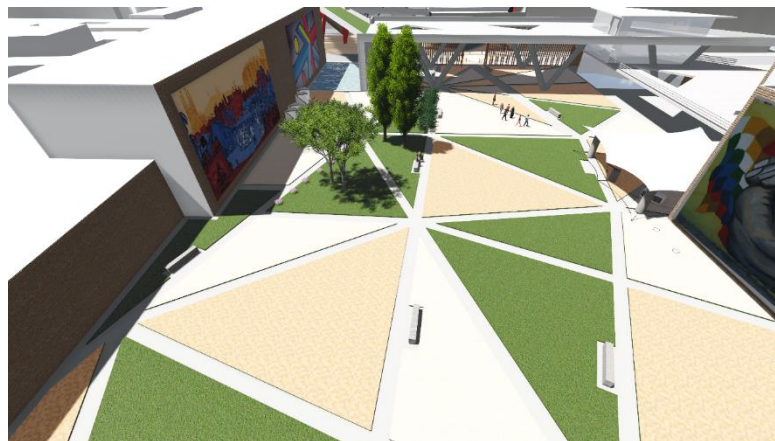
Figura 83. Circulación Intervención Manzana

La propuesta genera un recorrido de la Calle 23 a la Calle 22, el centro de manzana funciona como punto de encuentro permitiendo generar espacios de estancia y recoger todo tipo de población que transita por el sector generando espacio público.

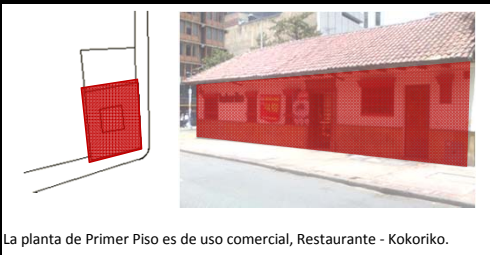
<p>Inmueble de un piso, utilizado únicamente para comercio.</p>

<p>La planta de Primer Piso es de uso comercial, Restaurante - Kokoriko.</p>

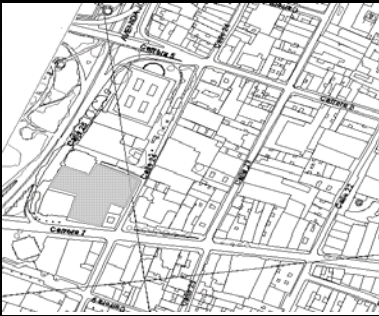
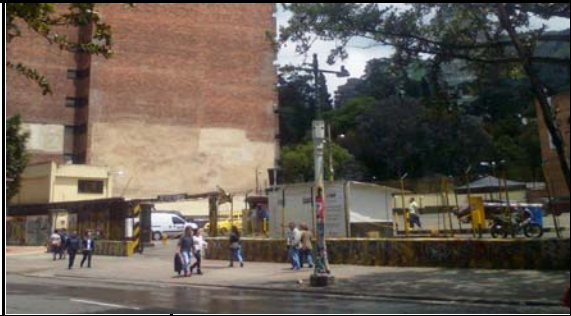
FICHA No: 004

3. ASPECTO FISICO:								
Características:	Área del Predio:	5240.46 m2	Numero de Pisos:	1	Uso Actual:	Parqueadero	Estrato:	3
	Área Total Construida:		Área Antejardín:		Área Libre:		Área Lote:	5240.46 m2
CRITERIOS DE CLASIFICACION:								
Características Urbanísticas:		Características Arquitectónicas:			Características Ambientales:			
El inmueble se encuentra ubicado en un predio medianero. No cuenta con ninguna característica urbana.		No cuenta con ninguna característica Arquitectónica.			No aporta ninguna característica ambiental.

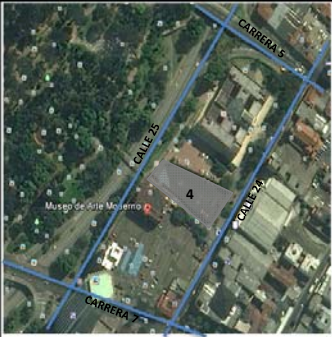
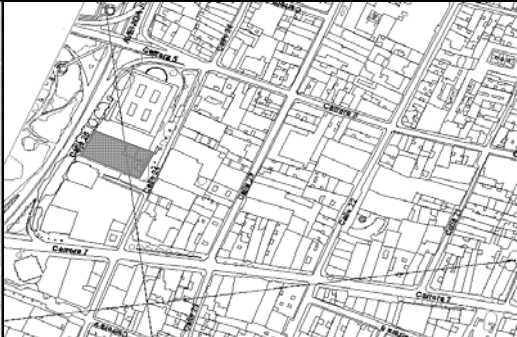
FICHA No: 005

3. ASPECTO FISICO:							
Características:		Área del Predio:		2519.35 m2		Numero de Pisos:	
		Área Total Construida:				1	
				Área Antejardín:		Uso Actual:	
						Parqueadero	
				Área Libre:		Estrato:	
						3	
						Área Lote:	
						2519.35 m2	
CRITERIOS DE CLASIFICACION:							
Características Urbanísticas:				Características Arquitectónicas:		Características Ambientales:	
El inmueble se encuentra ubicado en un predio medianero. No cuenta con ninguna característica urbana.				No cuenta con ninguna característica Arquitectónica.		No aporta ninguna característica ambiental.

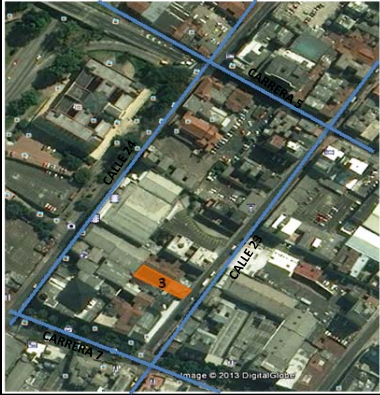
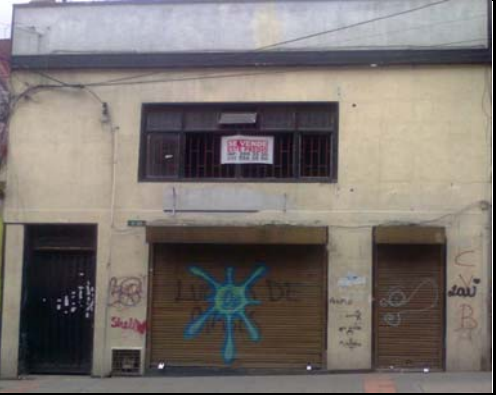
Inmueble de aproximadamente 4,40 metros de altura.						El inmueble se encuentra abandonado y en deterioro.

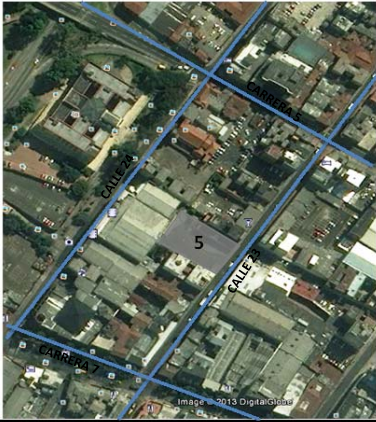
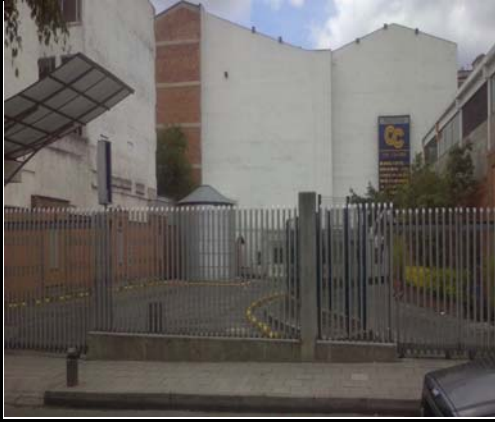
FICHA No: 006

3. ASPECTO FISICO							
Características:		Área del Predio:		1068.49 m2		Numero de Pisos:	
		Área Total Construida:				1	
		Área Antejardín:				Uso Actual:	
						Parqueadero	
						Estrato:	
						3	
						Área Lote:	
						1068.49 m2	
CRITERIOS DE CLASIFICACION:							
Características Urbanísticas:				Características Arquitectónicas:		Características Ambientales:	
El inmueble se encuentra ubicado en un predio medianero. No cuenta con ninguna característica urbana.				No cuenta con ninguna característica Arquitectónica.		No aporta ninguna característica ambiental.

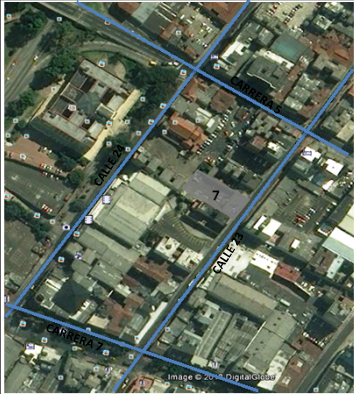
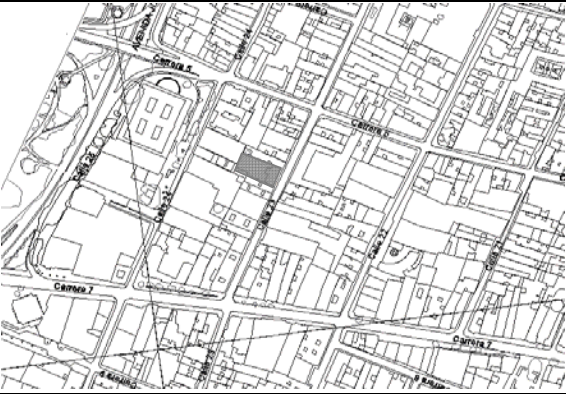
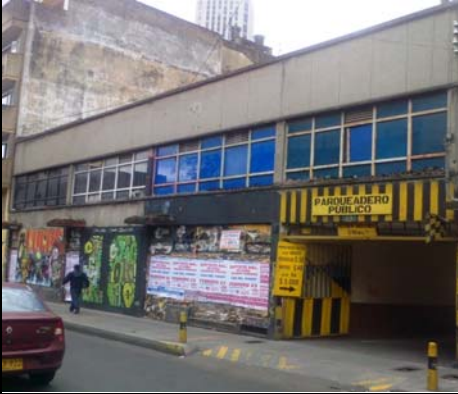
FICHA No: 008

3. ASPECTO FISICO								
Características:	Área del Predio:	961.90 m2	Numero de Pisos:	2	Uso Actual:	Parqueadero	Estrato:	3
	Área Total Construida:		Área Antejardín:		Área Libre:		Área Lote:	961.90 m2
CRITERIOS DE CLASIFICACION:								
Características Urbanísticas:		Características Arquitectónicas:			Características Ambientales:			
El inmueble se encuentra ubicado en un predio medianero. No cuenta con ninguna característica urbana.		No cuenta con ninguna característica Arquitectónica.			No aporta ninguna característica ambiental.

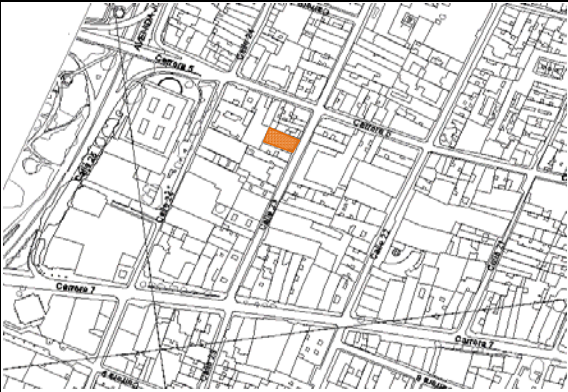
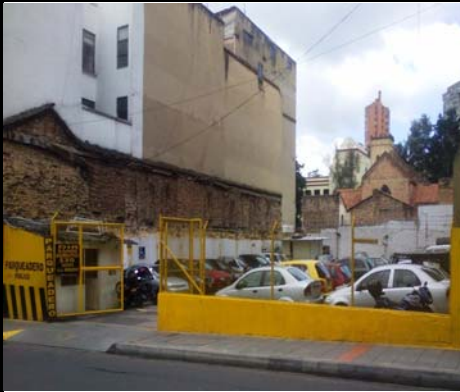
FICHA No: 011

3. ASPECTO FISICO								
Características:	Área del Predio:	565.44 m2	Numero de Pisos:	1	Uso Actual:	Parqueadero	Estrato:	3
	Área Total Construida:		Área Antejardín:		Área Libre:		Área Lote:	565.44 m2
CRITERIOS DE CLASIFICACION:								
Características Urbanísticas:		Características Arquitectónicas:			Características Ambientales:			
El inmueble se encuentra ubicado en un predio medianero. No cuenta con ninguna característica urbana.		No cuenta con ninguna característica Arquitectónica.			No aporta ninguna característica ambiental.

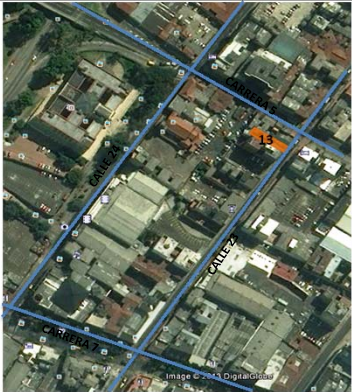
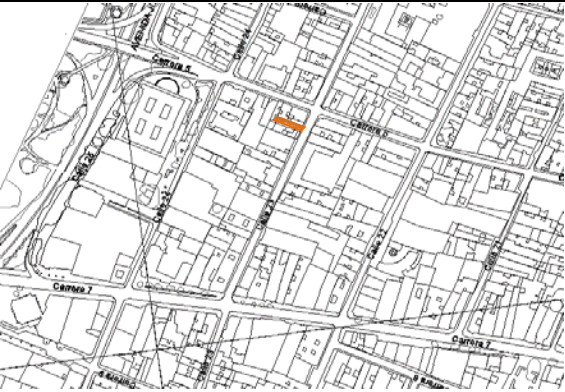
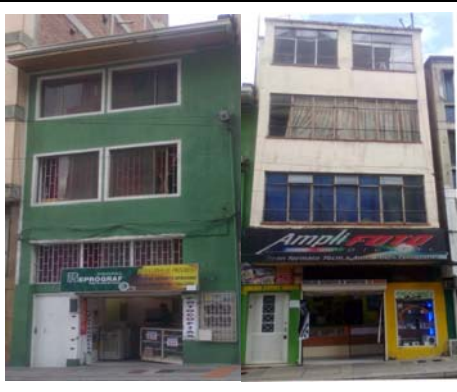
FICHA No: 013

3. ASPECTO FISICO								
Características:	Área del Predio:	133.32 m2	Numero de Pisos:	4	Uso Actual:	Vivienda - Comercio	Estrato:	3
	Área Total Construida:		Área Antejardín:		Área Libre:		Área Lote:	133.32 m2
CRITERIOS DE CLASIFICACION:								
Características Urbanísticas:		Características Arquitectónicas:			Características Ambientales:			
El inmueble se encuentra ubicado en un predio medianero. No cuenta con antejardines.		Recubrimiento de fachadas con pañete y pintura. Ático ocultando la cubierta y como remate superior del volumen.			La existencia del patio central genera un espacio arborizado y con vegetación.

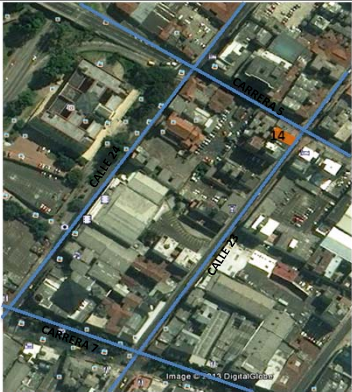
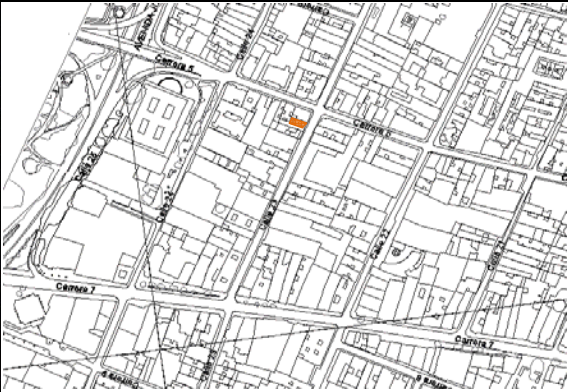
FICHA No: 014

3. ASPECTO FISICO								
Características:	Área del Predio:	96.39 m2	Numero de Pisos:	4	Uso Actual:	Vivienda - Comercio	Estrato:	3
	Área Total Construida:		Área Antejardín:		Área Libre:		Área Lote:	96.39 m2
CRITERIOS DE CLASIFICACION:								
Características Urbanísticas:		Características Arquitectónicas:			Características Ambientales:			
El inmueble se encuentra ubicado en un predio medianero. No cuenta con antejardines, pero posee un patio central otorgándole un valor a nivel urbano.		Modulación y verticalidad en los vanos. Simetría en la composición de la fachada, marcada por los ventanales, recubrimiento de fachadas con pañete y pintura.			La existencia del patio central genera un espacio arborizado y con vegetación.

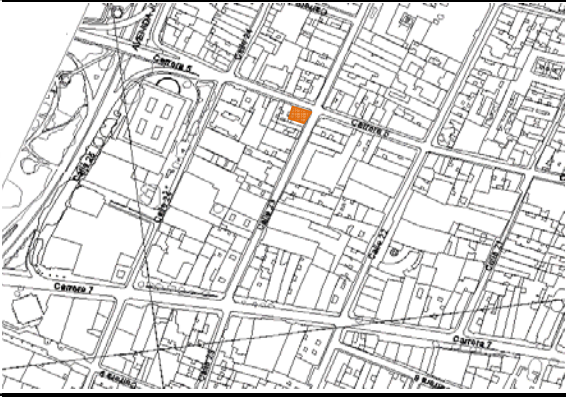
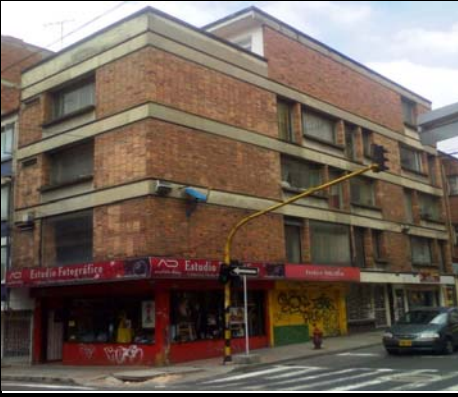
FICHA No: 015

3. ASPECTO FISICO								
Características:	Área del Predio:	212.26 m2	Numero de Pisos:	5	Uso Actual:	Vivienda - Comercio	Estrato:	3
	Área Total Construida:		Área Antejardín:		Área Libre:		Área Lote:	212.26 m2
CRITERIOS DE CLASIFICACION:								
Características Urbanísticas:		Características Arquitectónicas:			Características Ambientales:			
El inmueble se encuentra ubicado en un predio esquinero. No cuenta con antejardines, pero posee un patio central otorgándole un valor a nivel urbano.		Modulación y verticalidad en los vanos. Simetría en la composición de la fachada, marcada por los ventanales, recubrimiento de fachadas en ladrillo. Presencia de cornias marcando el cambio de altura entre pisos.			La existencia del patio central genera un espacio arborizado y con vegetación.

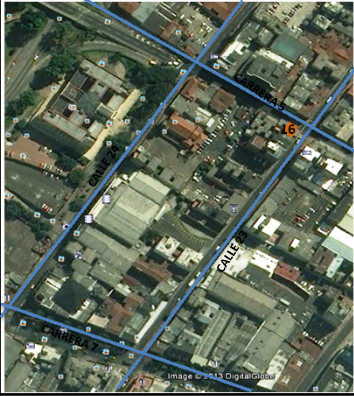
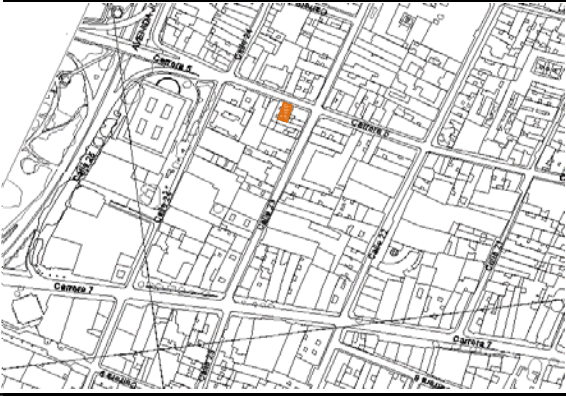
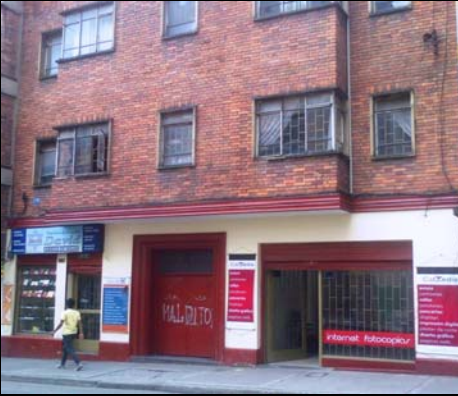
3. ASPECTO FISICO								
Características:	Área del Predio:	197.09 m2	Numero de Pisos:	4	Uso Actual:	Vivienda - Comercio	Estrato:	3
	Área Total Construida:		Área Antejardín:		Área Libre:		Área Lote:	197.09 m2
CRITERIOS DE CLASIFICACION:								
Características Urbanísticas:			Características Arquitectónicas:			Características Ambientales:		
El inmueble se encuentra ubicado en un predio medianero. No cuenta con antejardines, pero posee tres patios centrales otorgándole un valor a nivel urbano.			Modulación y verticalidad en los vanos. Simetría en la composición de la fachada, marcada por los ventanales, recubrimiento de fachadas en ladrillo. Ático ocultando la cubierta y como remate superior del volumen. Presencia de cornisas marcando el cambio de altura entre pisos.			La existencia de los patios centrales genera un espacio arborizado y con vegetación.

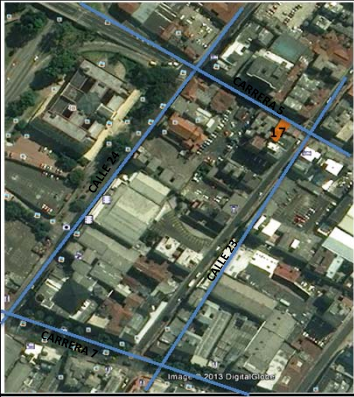
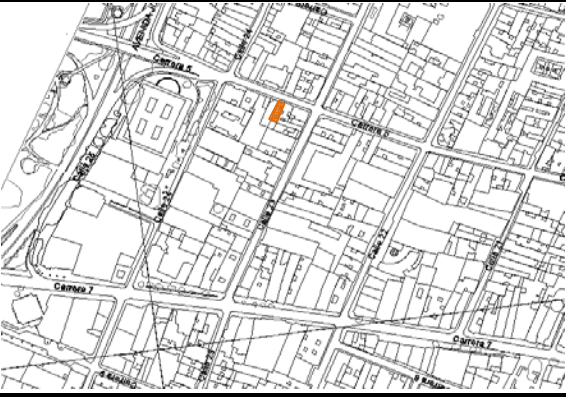
3. ASPECTO FISICO								
Características:	Área del Predio:	138.45 m2	Numero de Pisos:	3	Uso Actual:	Vivienda - Comercio	Estrato:	3
	Área Total Construida:		Área Antejardín:		Área Libre:		Área Lote:	138.45 m2
CRITERIOS DE CLASIFICACION:								
Características Urbanísticas:		Características Arquitectónicas:			Características Ambientales:			
El inmueble se encuentra ubicado en un predio medianero. No cuenta con antejardines, pero posee dos patios centrales otorgándole un valor a nivel urbano.		Modulación y verticalidad en los vanos. Simetría en la composición de la fachada, marcada por los ventanales, recubrimiento de fachadas con pañete y pintura. Ático ocultando la cubierta y como remate superior del volumen.			La existencia del los patios centrales genera un espacio arborizado y con vegetación.

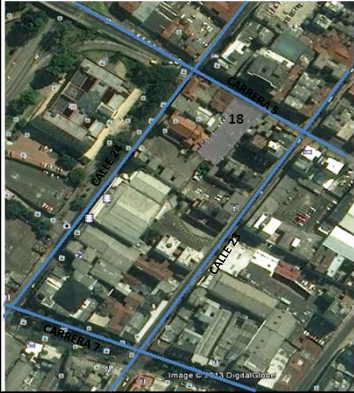
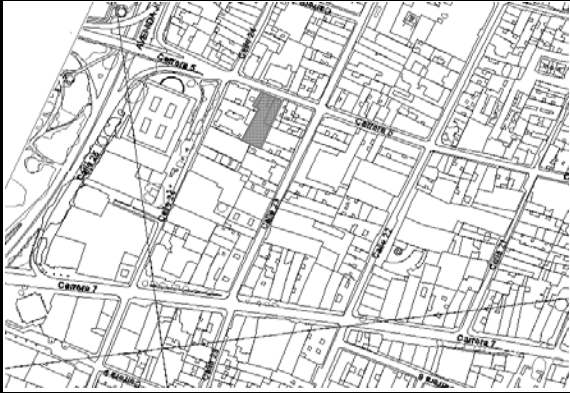
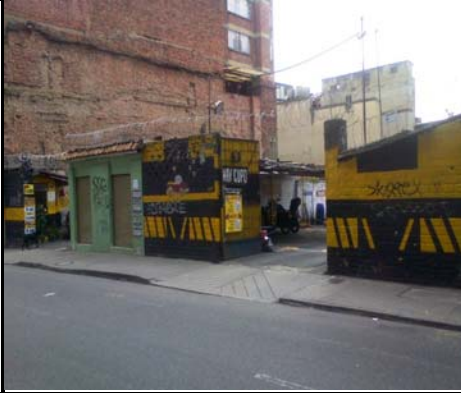
FICHA No: 018

3. ASPECTO FISICO							
Características:		Área del Predio:		1184.70 m2		Numero de Pisos:	
		Área Total Construida:				1	
		Área Antejardín:				Uso Actual:	
						Parqueadero	
						Estrato:	
						3	
						Área Libre:	
						Área Lote:	
						1184.70 m2	
CRITERIOS DE CLASIFICACION:							
Características Urbanísticas:		Características Arquitectónicas:			Características Ambientales:		
El inmueble se encuentra ubicado en un predio medianero. No cuenta con ninguna característica urbana.		No cuenta con ninguna característica Arquitectónica.			No aporta ninguna característica ambiental.

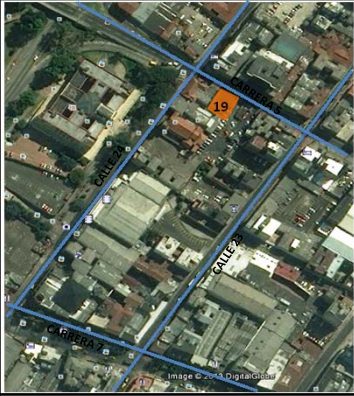
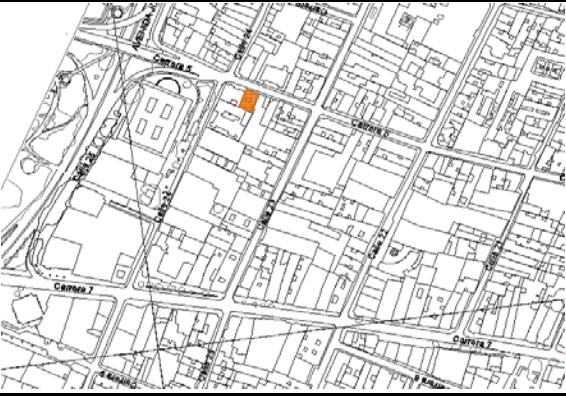
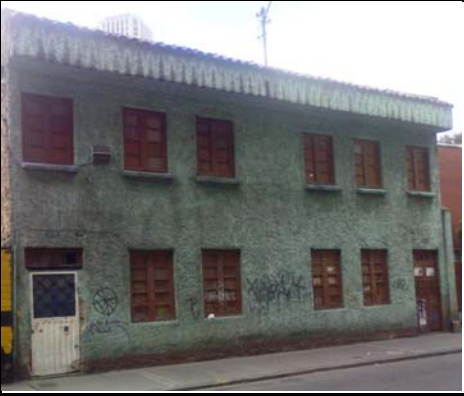
3. ASPECTO FISICO								
Características:	Área del Predio:	293.30 m2	Numero de Pisos:	2	Uso Actual:	Vivienda - Comercio	Estrato:	3
	Área Total Construida:		Área Antejardín:		Área Libre:		Área Lote:	293.30 m2
CRITERIOS DE CLASIFICACION:								
Características Urbanísticas:		Características Arquitectónicas:			Características Ambientales:			
<p>El inmueble se encuentra ubicado en un predio medianero. No cuenta con antejardines, pero posee dos patios centrales otorgándole un valor a nivel urbano.</p>		<p>Modulación y verticalidad en los vanos. Simetría en la composición de la fachada, marcada por los ventanales, recubrimiento de fachadas con pañete y pintura. Ático ocultando la cubierta y como remate superior del volumen. Presencia de cornias marcando el cambio de altura entre pisos.</p>			<p>La existencia de los patios centrales genera un espacio arborizado y con vegetación.</p>

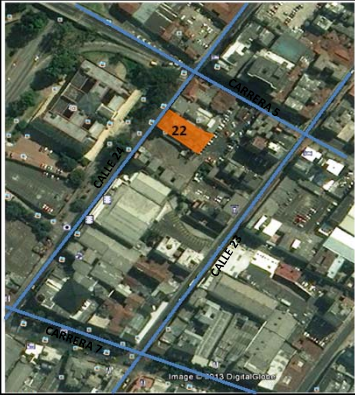
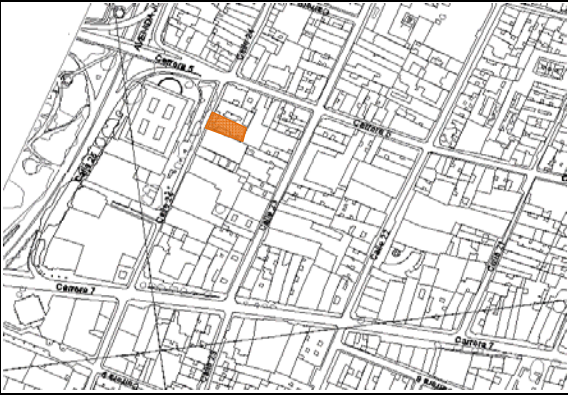
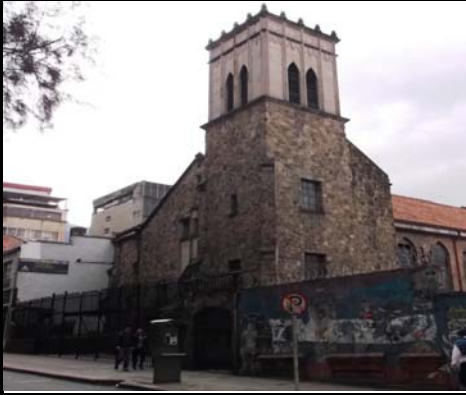
3. ASPECTO FISICO								
Características:	Área del Predio:	646.08 m2	Numero de Pisos:	3	Uso Actual:	Religion	Estrato:	3
	Área Total Construida:		Área Antejardín:		Área Libre:		Área Lote:	646.08 m2
CRITERIOS DE CLASIFICACION:								
Características Urbanísticas:		Características Arquitectónicas:			Características Ambientales:			
El inmueble se encuentra ubicado en un predio esquinero. Cuenta con antejardín, posee un patis central otorgándole un valor a nivel urbano.		Simetría en la composición de la fachada, marcada por los ventanales, recubrimiento de fachadas en piedra. Ático ocultando la cubierta y como remate superior del volumen.			La existencia del patio central y el antejardín genera un espacio arborizado y con vegetación.

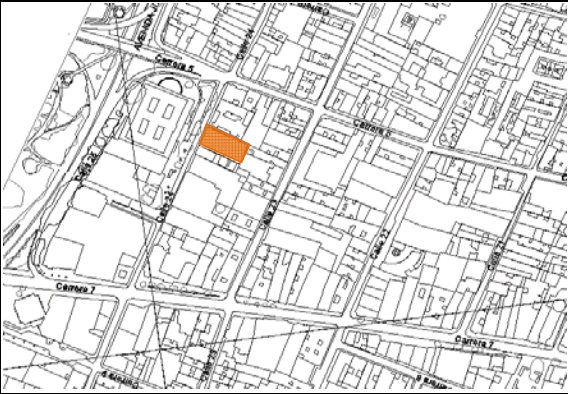
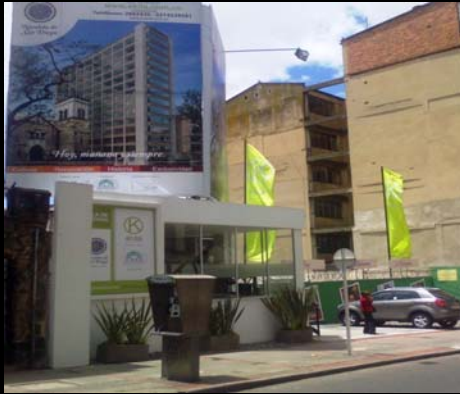
FICHA No: 023

3. ASPECTO FISICO								
Características:	Área del Predio:	1032.15 m2	Numero de Pisos:	14	Uso Actual:	Vivienda - Comercio	Estrato:	3
	Área Total Construida:		Área Antejardín:		Área Libre:		Área Lote:	1032.15 m2
CRITERIOS DE CLASIFICACION:								
Características Urbanísticas:		Características Arquitectónicas:			Características Ambientales:

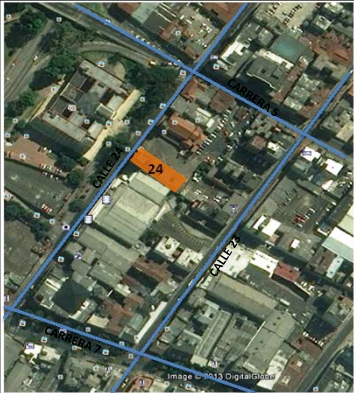
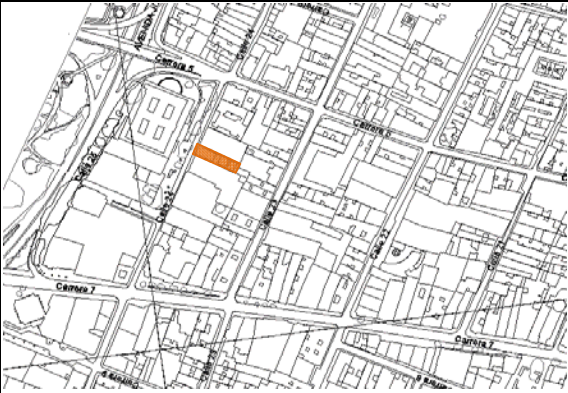
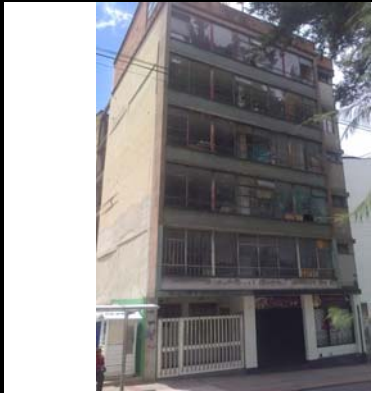
FICHA No: 024

3. ASPECTO FISICO								
Características:	Área del Predio:	484.42 m2	Numero de Pisos:	6	Uso Actual:	Vivienda - Comercio	Estrato:	3
	Área Total Construida:		Área Antejardín:		Área Libre:		Área Lote:	484.42 m2
CRITERIOS DE CLASIFICACION:								
Características Urbanísticas:		Características Arquitectónicas:			Características Ambientales:			
El inmueble se encuentra ubicado en un predio medianero. No cuenta con antejardines, pero posee tres patios centrales otorgándole un valor a nivel urbano.		Modulación y verticalidad en los vanos. Simetría en la composición de la fachada, marcada por los ventanales. Ático ocultando la cubierta y como remate superior del volumen. Presencia de cornias marcando el cambio de altura entre pisos.			La existencia del los patios centrales genera un espacio arborizado y con vegetación.

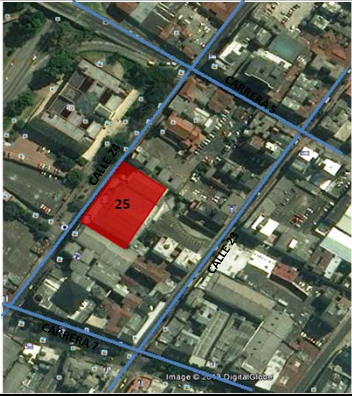
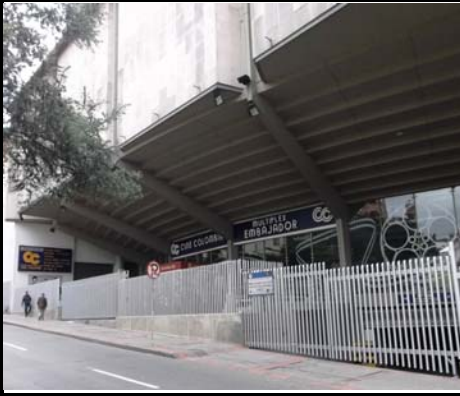
3. ASPECTO FISICO							
Características:		Área del Predio:		3490.13 m2		Numero de Pisos:	
		Área Total Construida:				Área Libre:	
						Uso Actual: Comercio	
						Estrato: 3	
						Área Lote: 3490.13 m2	
CRITERIOS DE CLASIFICACION:							
Características Urbanísticas:		Características Arquitectónicas:			Características Ambientales:		
El inmueble se encuentra ubicado en un predio esquinero. No cuenta con antejardines.		Recubrimiento de fachadas en concreto.			No aporta características ambientales.

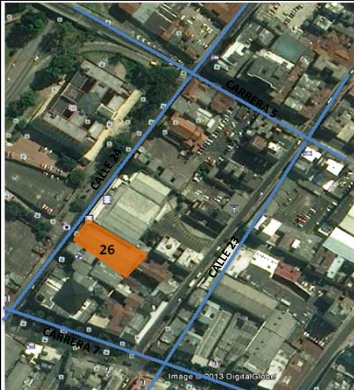
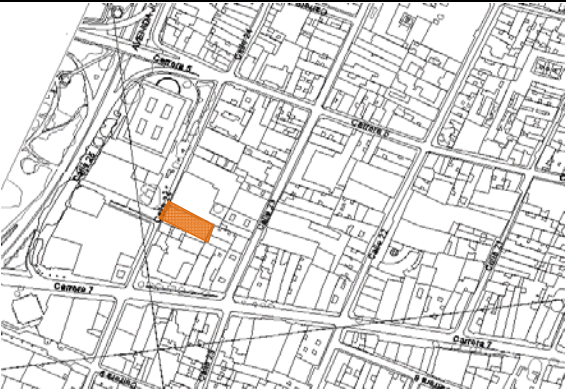
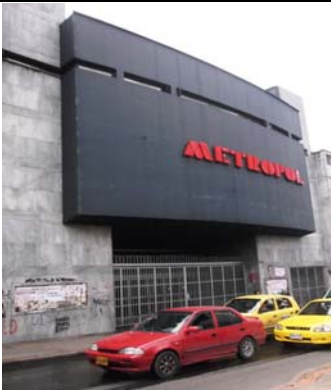
3. ASPECTO FISICO							
Características:		Área del Predio:		1023.45 m2		Numero de Pisos:	
		Área Total Construida:				2	
				Área Antejardín:		Uso Actual:	
						Comercio	
				Área Libre:		Estrato:	
						3	
						Área Lote:	
						1023.45 m2	
CRITERIOS DE CLASIFICACION:							
Características Urbanísticas:				Características Arquitectónicas:		Características Ambientales:	
El inmueble se encuentra ubicado en un predio medianero. No cuenta con antejardines.				Recubrimiento de fachadas en concreto. Ático ocultando la cubierta y como remate superior del volumen.		No cuenta con ninguna característica ambiental.

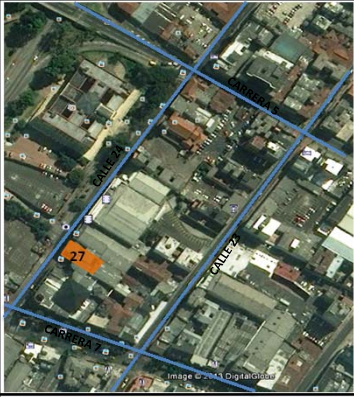
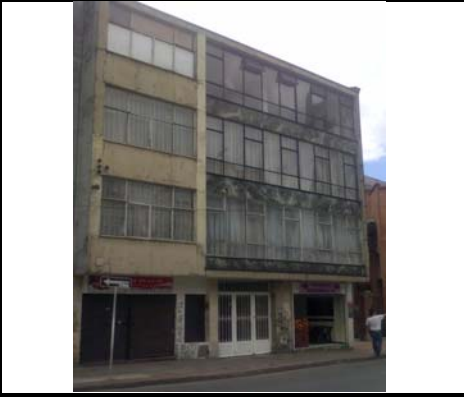
3. ASPECTO FISICO								
Características:	Área del Predio:	294.96 m2	Numero de Pisos:	4	Uso Actual:	Vivienda - Comercio	Estrato:	3
	Área Total Construida:		Área Antejardín:		Área Libre:		Área Lote:	294.96 m2
CRITERIOS DE CLASIFICACION:								
Características Urbanísticas:		Características Arquitectónicas:			Características Ambientales:			
El inmueble se encuentra ubicado en un predio medianero. No cuenta con antejardines, pero posee tres patios centrales otorgándole un valor a nivel urbano.		Modulación y verticalidad en los vanos. Simetría en la composición de la fachada, marcada por los ventanales, recubrimiento de fachadas con pañete. Ático ocultando la cubierta y como remate superior del volumen.			La existencia de los patios centrales genera un espacio arborizado y con vegetación.

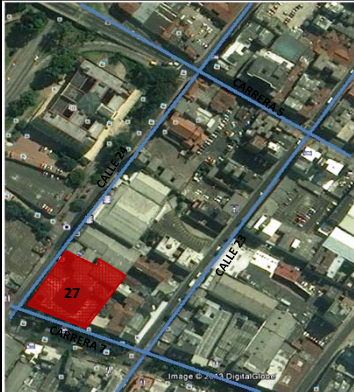
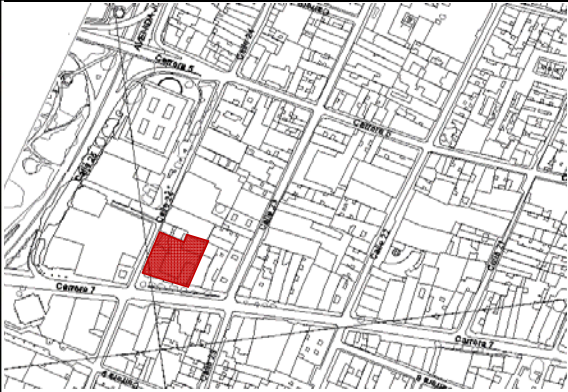
3. ASPECTO FISICO			
Características:	Área del Predio: 2348.07 m2	Numero de Pisos: 3	Uso Actual: Comercio
	Área Total Construida:	Área Antejardín:	Área Libre:
			Área Lote: 2348.07 m2
CRITERIOS DE CLASIFICACION:			
Características Urbanísticas:	Características Arquitectónicas:	Características Ambientales:	
El inmueble se encuentra ubicado en un predio esquinero. Cuenta con antejardín, posee un patio central otorgándole un valor a nivel urbano.	Modulación y verticalidad en los vanos. Simetría en la composición de la fachada, marcada por los ventanales, recubrimiento de fachadas con en ladrillo. Ático ocultando la cubierta y como remate superior del volumen.	La existencia del patio central y el antejardín genera un espacio arborizado y con vegetación.

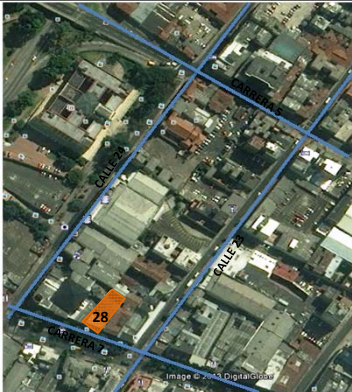
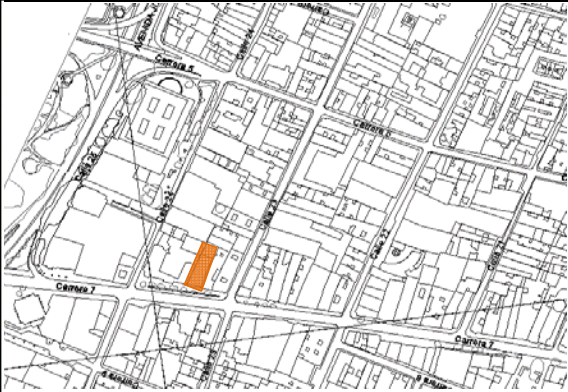
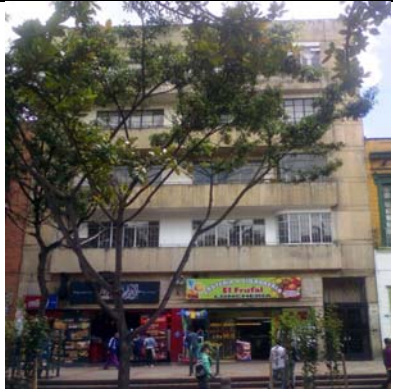
3. ASPECTO FISICO							
Características:		Área del Predio:		670.60 m2		Numero de Pisos:	
		Área Total Construida:				5	
				Área Antejardín:		Área Libre:	
						Vivienda - Comercio	
						Estrato:	
						3	
						Área Lote:
